COMUNE DI  
**MONTEBELLO DELLA BATTAGLIA**  
(PROVINCIA DI PAVIA)

PIANO DI GOVERNO DEL TERRITORIO ex L.R. 12/05

COMPONENTE GEOLOGICA, IDROGEOLOGICA E SISMICA  
(d.g.r. 22 dicembre 2005, n. 8/1566)

**ANALISI TERRITORIALE**  
**RELAZIONE**

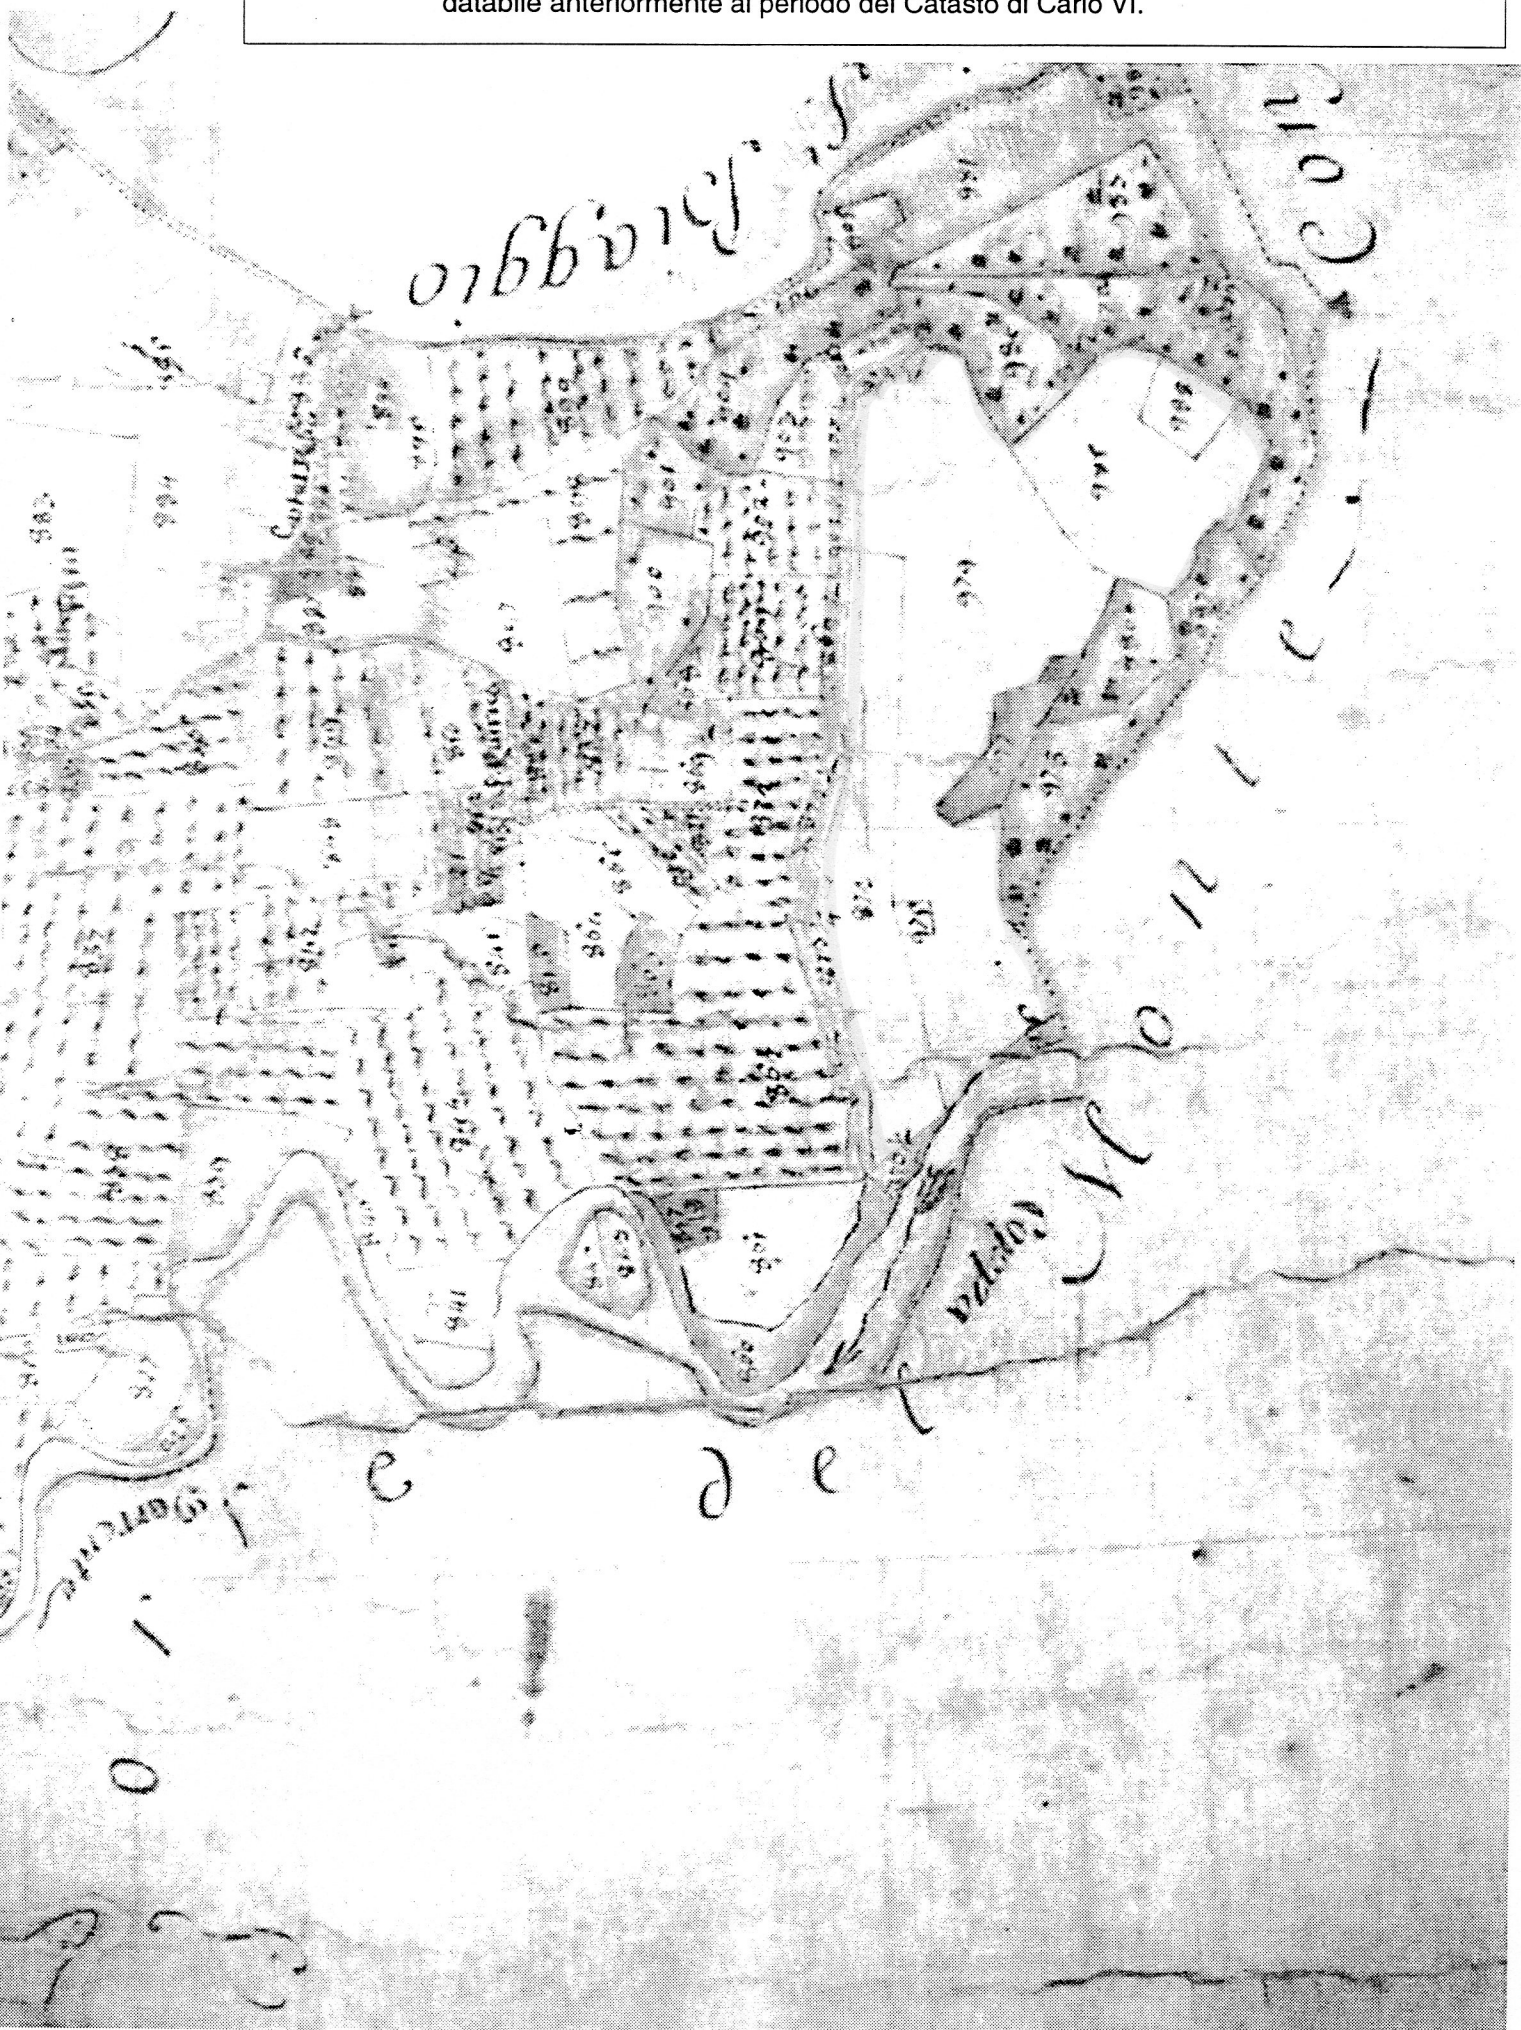
ALLEGATO 2 - Antica mappa catastale del territorio comunale di di Montebello Della Battaglia databile anteriormente al periodo del Catasto di Carlo VI.

Le fonti utilizzate sono diverse. Presso il Comune di Montebello della Battaglia sono state visionate le vecchie carte catastali con rilievo datato al 1909. Inoltre sono stati consultati alcuni stralci delle carte risalenti al periodo dei primi rilievi del catasto di Carlo VI (la carta è datata 1724). Presso la stessa sede comunale è presente una mappa catastale più antica, si ritiene che potrebbe risalire come epoca di rilievo ad un periodo appena precedente il catasto di Carlo VI.
